## **О ПОВЫШЕНИИ НАДЕЖНОСТИ ЭКСПЛУАТАЦИИ ТРУБНЫХ СИСТЕМ ТЕПЛООБМЕННЫХ АППАРАТОВ**

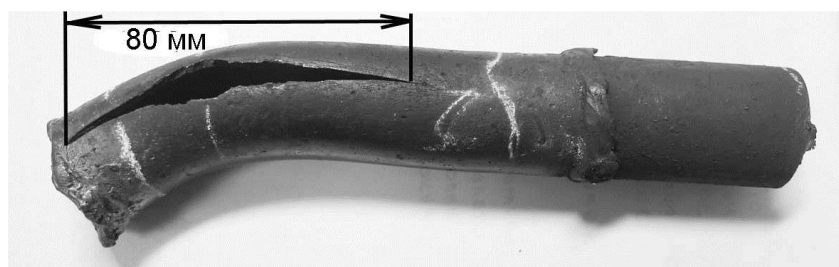
Рис. 1. Повреждение змеевика ПВД типа ПВ-425-230-23 после 175 000 ч у раздающего коллектора

Разрушение произошло по нейтральной областигиба. Исследованием установлено, что на нейтральной областигиба наблюдается множественное количество коррозионно-усталостных трещин (рис. 2).

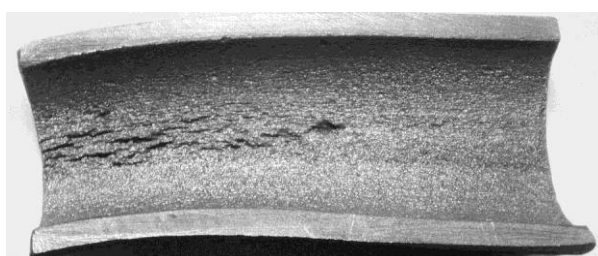
Рис. 2. Внутренняя поверхность поврежденного змеевика

Из анализа видно, что образование повреждений идет аналогично повреждаемости необогреваемых гибов. На первом этапе возникают коррозионные язвины, затем цепочки коррозионных язвин и образование коррозионно-усталостных трещин, которые сливаются, и образуется трещина с разрушением гiba.

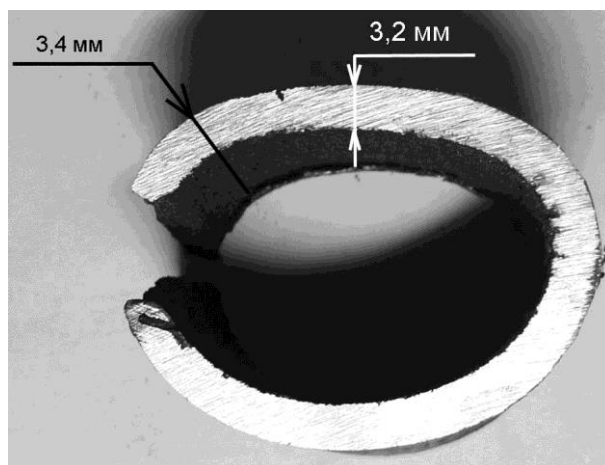
Из поперечного сечения поврежденногогиба видно, что гиб имеет высокую овальность (рис. 3).

Рис. 3. Сечение поврежденного змеевика

Для оценки состояния гибов было вырезано с данного ПВД два гiba. На вырезанных гibaх замерялась овальность, и производился осмотр нейтральной области. Овальность одного гiba составила 16 %, другого – 21 %. На гibe с овальностью 21 % были выявлены цепочки коррозионных язвин с зарождающимися трещинами, на втором – цепочки коррозионных язвин.

По внешнему виду следует, что замена производилась участком змеевика, т. к. имеют место сварные соединения. Теоретически известно, что при большой овальности напряжения на внутренней поверхности в нейтральной области порядка в два раза выше, чем в растянутой области, поэтому коррозионные процессы идут более интенсивно.

Во избежание массового повреждения спиралей следует при очередном техническом обследовании ПВД производить замер овальности специально изготовленной скобой с овальностью 15 %, что соответствует при наружном диаметре трубы 32–33 мм. На змеевике с максимальной овальностью вырезать гиб, и оценить состояние нейтральной области. По результатам осмотра нейтральной области гiba, принимая во внимание степень развития коррозионных язвин, наметить сроки замены гибов.

При установке новых гибов, овальность должна быть не выше 10 %, что регламентировано действующими руководящими материалами.
